## 여름철(무더위, 휴가) 연구실 안전관리 강화 요청

(‘18.7.20.(금) / 연구환경안전팀)

#### (사례 1) 장기 미사용 화학물질 개봉 중 누출 사고

(사례 2) 가스용기 균열에 의한 유해가스 누출 사고

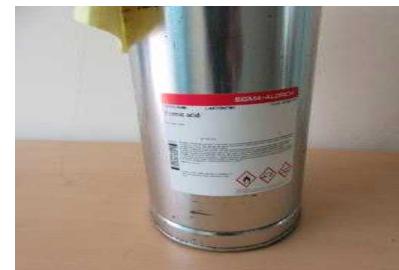
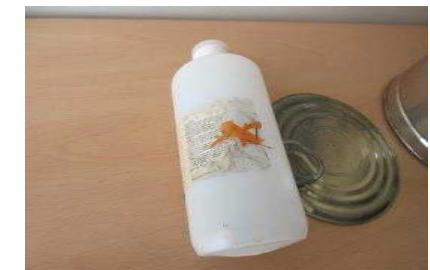
#### <사고 발생 화학물질 저장용기>

(사고내용) 2012년도에 구매(2010년 제조)하여, 미개봉 상태로 공동 실험실습관 냉장 시약장(5~6°C)에 장기 보관 중이던 포름산(Formic acid, 500ml)\*을 인계받아 도보 10분 거리의 실험실로 이동하여 외부보관용기를 개봉함과 동시에 포름산 비산

\* 고밀도 폴리에틸렌 용기에 포름산을 담아 알루미늄 재질 외부용기(캔) 내에 포장

- 화학물질 운반시 전용 운반용구(카트)를 사용하여 화학물질 보관 용기 넘어짐에 의한 누출 피해 최소화
- 화학물질을 취급하는 경우 반드시 적합한 보호장구를 착용한 후 흡후드 내에서 연구개발활동 진행
- 연구실 내 유해인자 취급 및 관리대장을 정기적으로 업데이트하고, 미사용 장기보관 중인 화학물질은 수거업체를 통하여 폐기 처리
- 화학물질을 취급하는 연구개발활동 시작 전 물질안전보건자료, 경고표지, 착용 보호구 및 참고논문 내 예방조치 확인 및 교육 실시

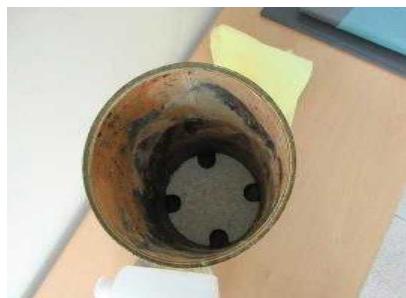
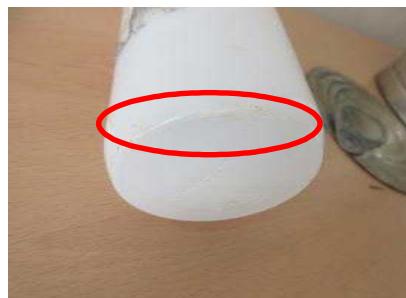
**<화학물질 저장용기 누출 흔적>**

미사용 장기보관 중 내부용기 균열로 화학물질이 외부 보관용기(재질: 알루미늄) 안에 누출<sup>\*</sup>된 상태로 연구실로 이동 중 더운 날씨<sup>\*\*</sup>로 인하여 외부용기 내부에 압력이 높아진 결과 개봉 시 화학물질 비산

\* 현장조사 결과 ① 내부용기 하부 균열, ②외부용기 내부 부식 및 사고자 인터뷰 시 ③ 황토색을 띤 액체가 비산된 것을 확인

\*\* 사고당시 18시 기준 사고발생 지역 평균온도 30°C

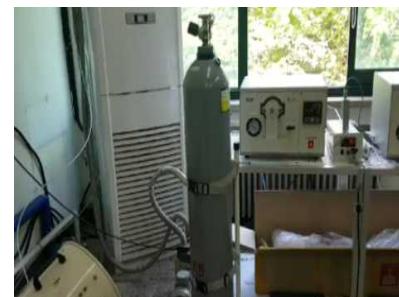
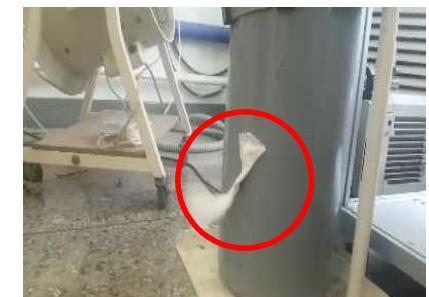
**<사고발생 가스실리더 위치 및 균열 위치>**

(사고내용) 사고 당일 오전 WO<sub>3</sub>(텅스텐옥사이드) 기판과 10% 황화수소 + 90% 아르곤 혼합가스를 이용하여 WO<sub>2</sub>(황화텅스텐) 2차원 나노소재 합성 연구 진행, 14시 30분경 썩은 달걀 냄새와 함께 가스가 새는 것을 확인

10% 황화수소 + 90% 아르곤 혼합가스 용기 균열에 의한 누출

(최초제조 등) '01.09월 용기 제조(47L), 내압시험압력(TP) 25MPa, 최고 충전압력(FP) 15MPa

(재검사 이력) 최근 '18.3월 용기 재검사를 포함하여 총 3회 재검사 실시

(용기 내 혼합가스 양) 4.7L(사고당시 약 3.3L 추정)

- 특정고압가스 또는 독성가스 취급 시 **옥외에 저장소에 설치·보관하고 배관을 연결하여 사용**
- 부득이 연구실 내 설치하여 사용할 경우 고압가스는 배기설비, 누출 경보 및 긴급차단장치 등을 갖춘 **가스캐비닛\*** 내 보관·사용
  - \* 한국가스안전공사 KGS FU212 내 2.4.4.2. 실린더캐비닛 참고
- 가스 주문 시 충전압력을 명시하여 과충전으로 인한 사고를 예방하고, 저장되는 가스용기의 안정성 검사 필증 및 충전기한 확인
- 고압가스용기는 **40°C 이하의 온도를 유지하고, 직사광선을 받지 않고, 통풍이 잘되는 곳에 보관하고 관련 안전보건표지 부착**
- 연구개발활동 시작 전 일상점검, 사전유해인자위험분석, 유해인자 취급 및 관리대장을 작성하는 등 안전관리 활동 실시
