성동소방서 연구실 현장확인 결과 미비점 및 개선조치 방법

연구실 주요문제점 및 개선요구 사항

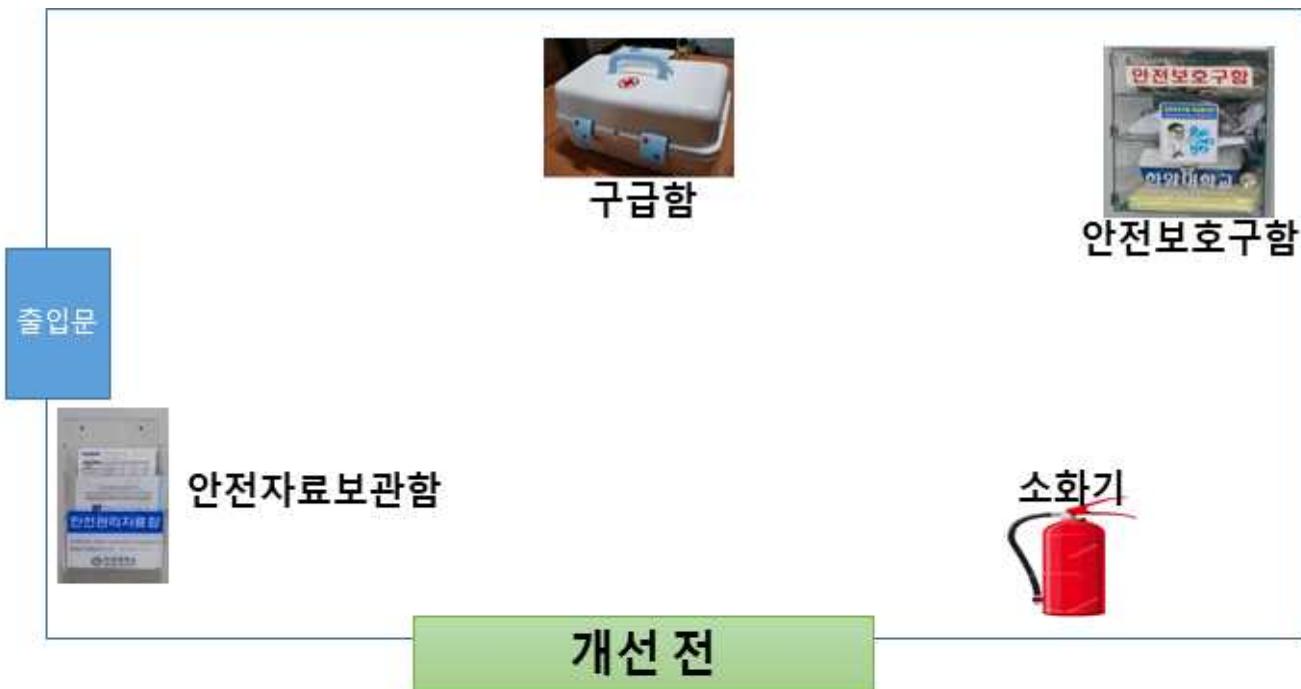
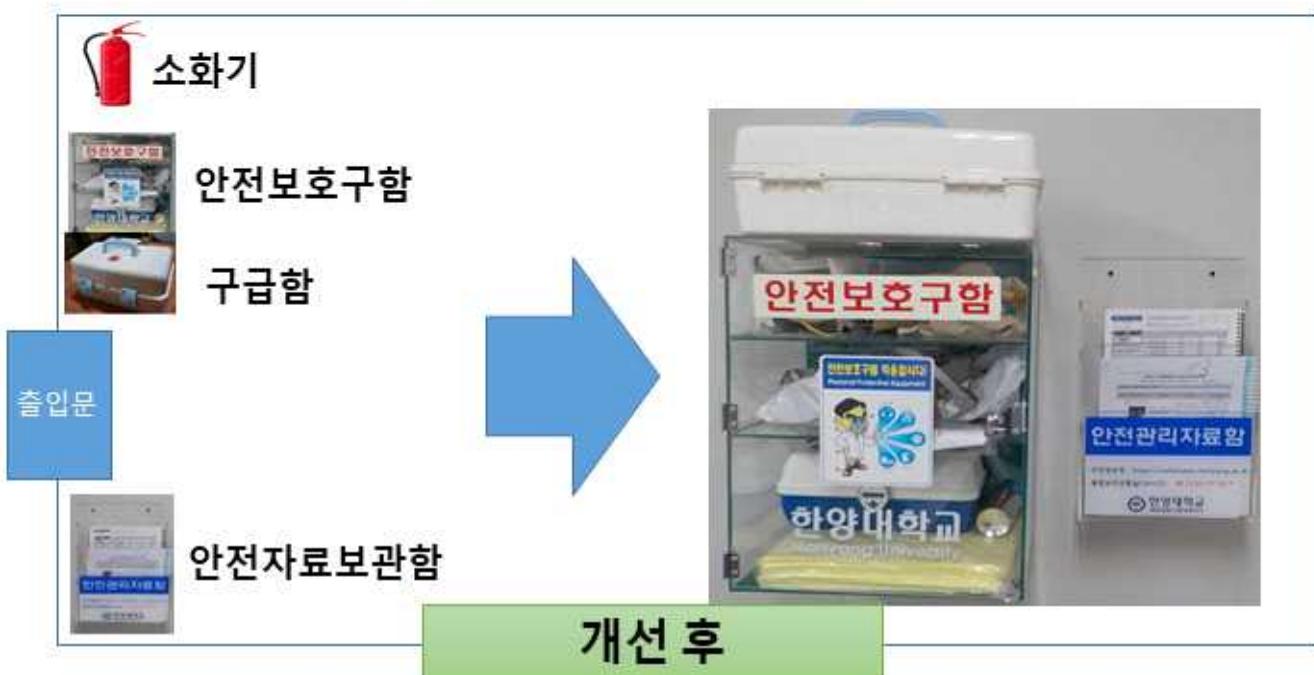
◇ 안전용품 일원화

안전용품은 평상 시 쉽게 찾기 가능하여야 하기 때문에, 실험실 환경에 맞게

출입문 좌측 또는 우측에 비치요망

- 소화기(위치표시스티커 부착), 안전보호구함, 구급함(가급적 안전보호구함 안에 보관) 안전관리자료함 등

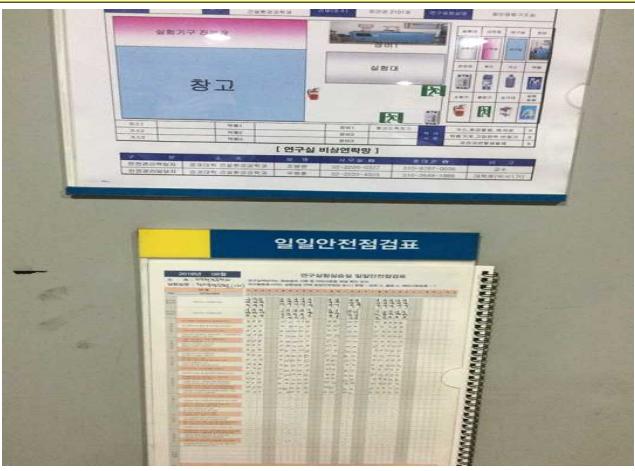
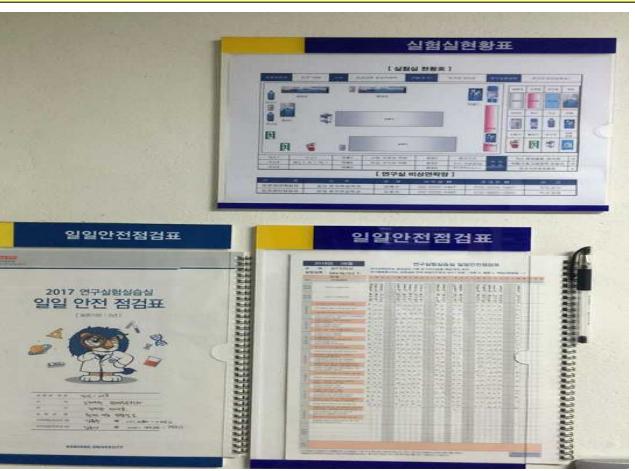
◇ 연구실 일일안전점검 미시행 및 안전관리책임자 불일치

◦ 문제점 : 연구실책임자 및 담당자가 변경되었으나 변경된 정보로 최신화 하지 않음
 ◦ 개선안 : 연구실책임자 및 담당자 연락처 입력, 일상점검은 실험 시작 전 매일 점검하고 책임자 및 담당자가 서명하여 보관

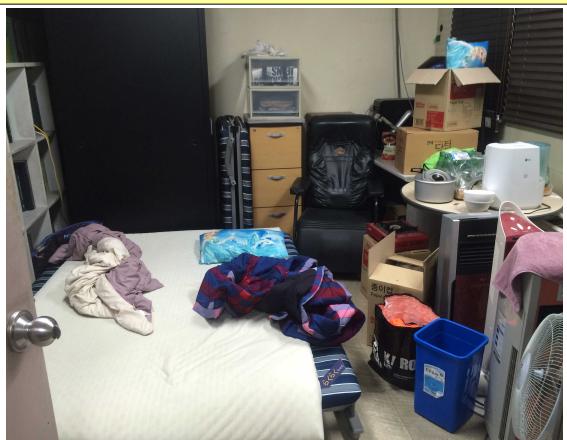
◇ 실험실내 기숙 및 취사

<p>◦ 문제점 : 실험실내 기숙 및 취사 ◦ 개선안 : 연구실에서 기숙하는 경우 화재 등 비상시 불의의 사고로 이어질 수 있으므로 실험실에 설치되어 있는 간이침대, 가스버너 등은 사용하지 말아야 함</p>

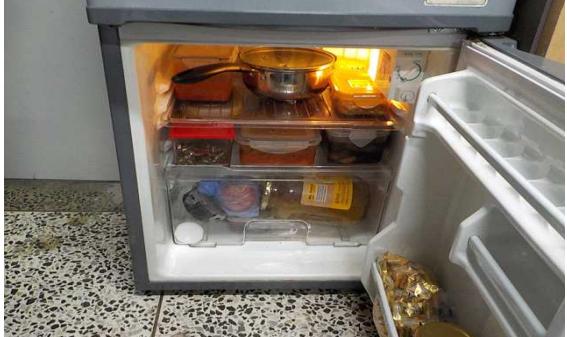
◇ 실험용 냉장고내 음식물 혼합보관

<p>◦ 문제점 : 실험용 냉장고내 음식물 혼합보관 ◦ 개선안 : 연구실 냉장고 또는 냉동고에 시약과 음식물을 함께 보관하는 경우 유해물질이 음식물을 통하여 인체로 흡수되어 중대한 사고가 발생될 우려가 있으므로 혼합보관이 금지되어야 함</p>

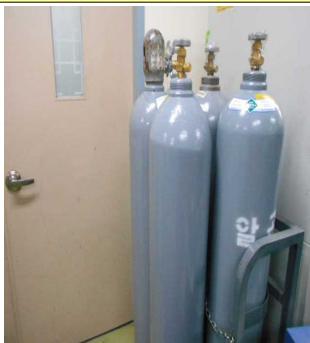
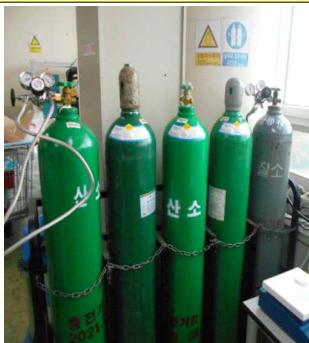
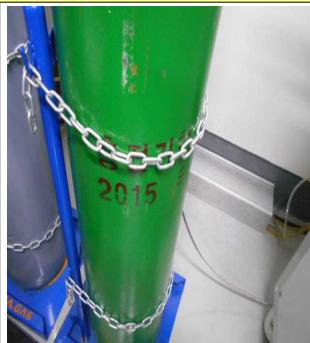
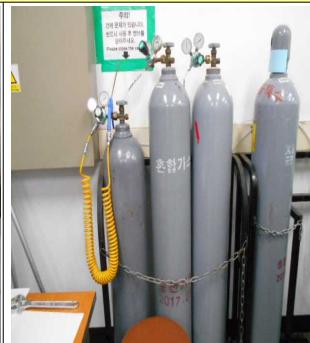
◇ 고압가스용기 넘어짐 방지 시설 미흡

<ul style="list-style-type: none">○ 문제점 : 가스용기(질소)에 전도방지장치(체인, 벨트) 및 보호캡이 없어 용기가 전도되어 밸브 및 압력계 파손으로 인한 가스사고 발생 위험이 있음.○ 개선안 : 가스용기 전도로 인한 밸브 및 압력계 파손 사고 예방을 위하여 전도방지장치 (벽면부착형, 자립형, 테이블부착형)설치해야 함

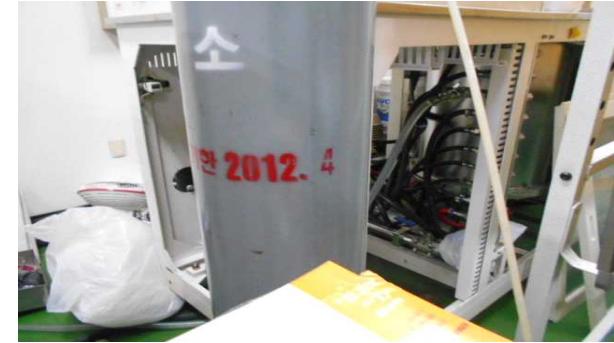
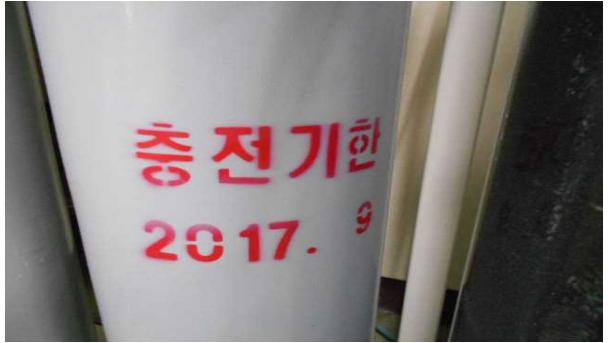
◇ 재검사 미실시 고압가스용기 사용 보관(가스충전기한)

○ 문제점 : 고압으로 충전된 가스용기(질소)의 충전기한이 경과되어 내부 균열 등의 결함이 발생할 경우 가스사고로 이어질 수 있음.

○ 개선안 : 충전기한이 지난 용기는 공급업체를 통하여 즉시 반납 교환하여야 함

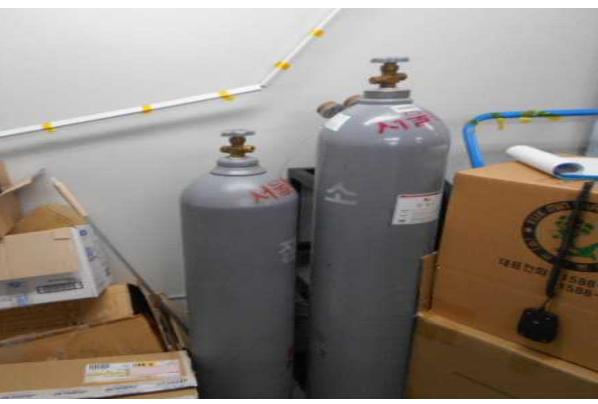
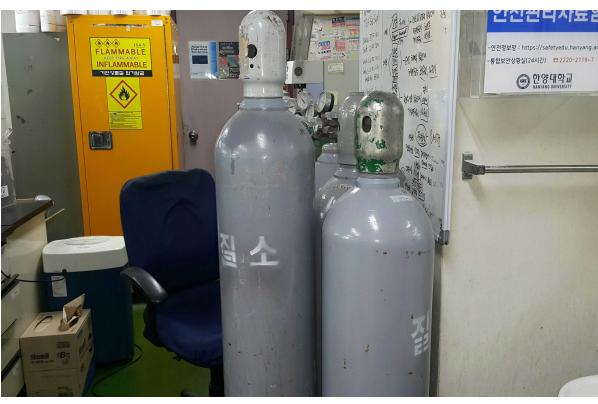
부적절 사례	모범 사례

<ul style="list-style-type: none"> ○ 문제점 : 가스용기(질소)에 전도방지장치(체인, 벨트) 및 보호캡이 없어 용기가 전도되어 밸브 및 압력계 파손으로 인한 가스사고 발생 위험이 있음. ○ 개선안 : 보호캡이 없어 용기가 전도되어 밸브 및 압력계 파손 사고 예방을 위하여 보호캡을 설치하여 함

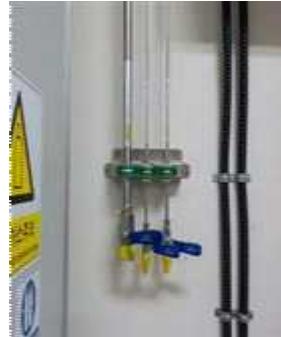
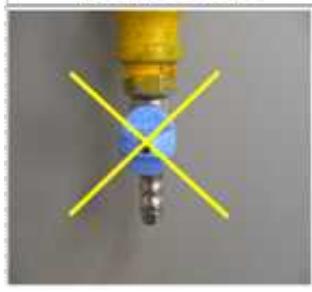
◇ 미사용 가스배관 말단부 막음조치

<ul style="list-style-type: none"> ○ 문제점 : 사용하지 않는 배관 말단을 막음조치 하지 않아 가스누설로 인한 사고의 위험 (질식, 폭발, 중독 등)이 있음. ○ 개선안 : 사용하지 않는 배관의 말단은 배관마감재를 사용하여 막음조치 해야 함 	막음조치 미비 사진

막음조치 사진

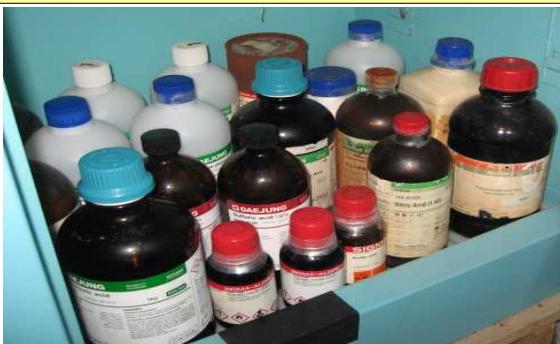
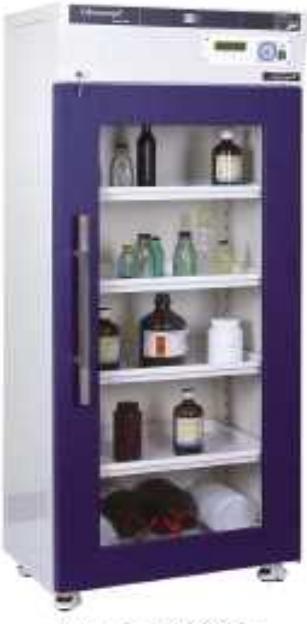
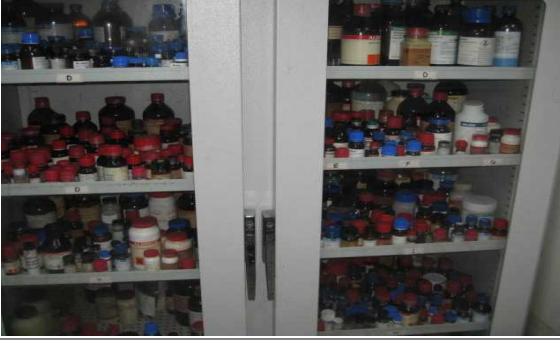
◇ 시약정리정돈 미흡 및 성상별 분리보관 미흡

o 문제점 : 시약을 성상별로 분류하지 않고 ABC 명칭으로 분류하고 있음
 o 개선안 : 시약을 성상별로 분류 보관, 물질은 위험성표지(부식성, 폭발성, 독성 등)에 따라 구분 보관(밀폐형 시약장, 위험물보관함 이동조치)

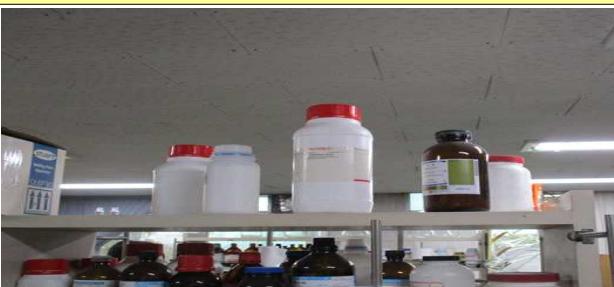
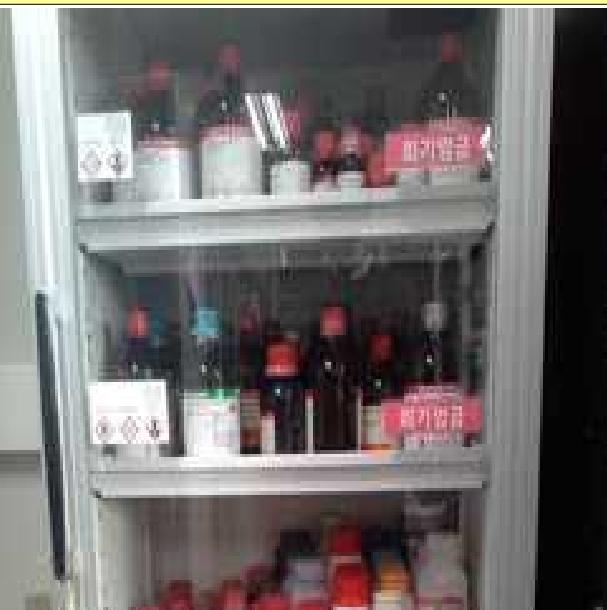
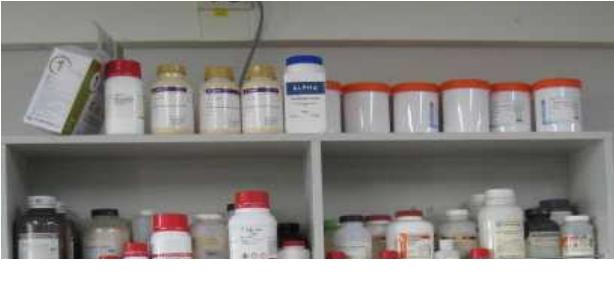
◇ 실험선반 상단에 시약보관 및 낙하방지 조치 미흡

o 문제점 : 시약을 높은 위치에 보관하고 있어 낙하 및 파손으로 인한 사고 위험이 있음
 o 개선안 : 시약장에 보관하거나, 시약선반에 용기가 넘어지거나 떨어지는 것을 방지할 수 있는 조치(안전가드, 보호바)를 설치해야 함

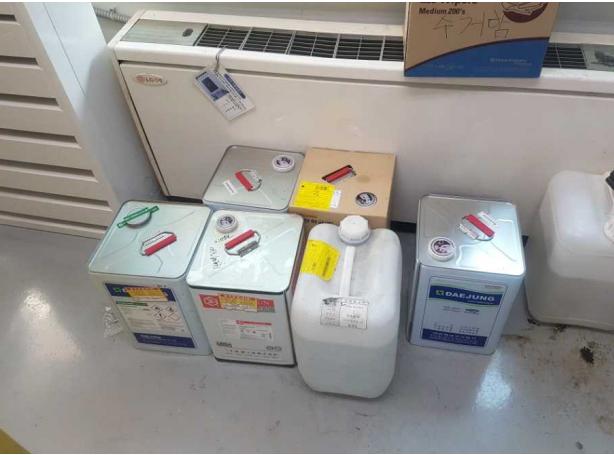
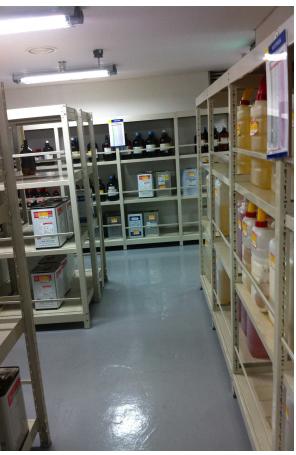
부적절 사례	모범 사례

○ 문제점 : 인화성 물질을 실험실 내에 보관하고 있어 화재발생 시 화재피해 확산의 위험
 ○ 개선안 : 인화성 시약 캐비넷(방화성능검증품)에 보관, 여분은 위험물저장소에 이동 보관

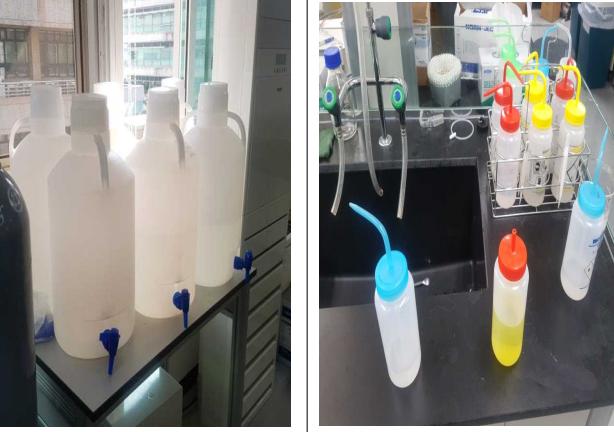
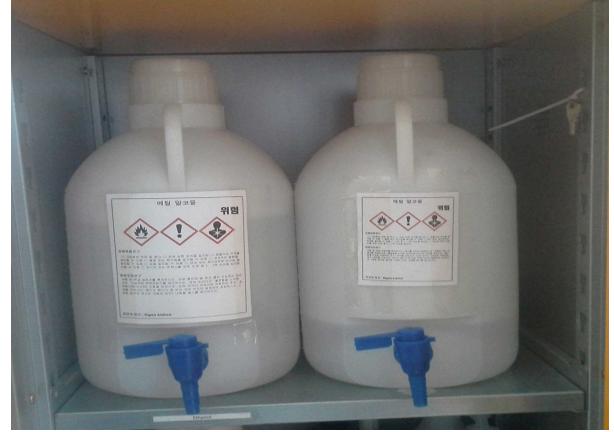
◇ 소분용기 경고표지 미부착

○ 문제점 : GHS그림문자, 신호어, 유해·위험 문구, 예방조치문구 및 공급자 정보 등을 표시한 화학물질 경고표지가 부착되어 있지 않아 유해·위험성 정보를 즉시 알 수 없음.
 ○ 개선안 : 취급하는 화학물질 용기에는 물질명, 그림문자, 주의사항, 공급자정보 등 적절한 정보를 표시한 GHS경고표지를 부착해야 함.

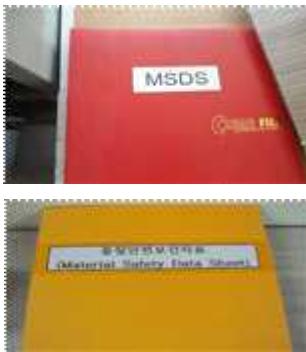
관련사진	개선요구사항

<ul style="list-style-type: none"> ◦ 문제점 : 물질안전보건자료(MSDS) 미비치 ◦ 개선안 : 실험실 특성상 사용하는 화학 물질의 종류가 다양하여 물질의 성상별 물질안전보건자료(MSDS)를 전부 마련하기는 어려우나 사용 빈도수가 많거나 유해한 화학 물질들은 물질안전보건자료(MSDS)를 비치하여 실험자가 쉽게 볼 수 있도록 해야 함 <ul style="list-style-type: none"> - 취급물질별로 연구실에서 출력 후 비치 (시약 및 가스공급업체를 통하여 입수) - GHS표식은 한국산업안전보건공단 http://msds.kosha.or.kr/에서 검색 후 출력

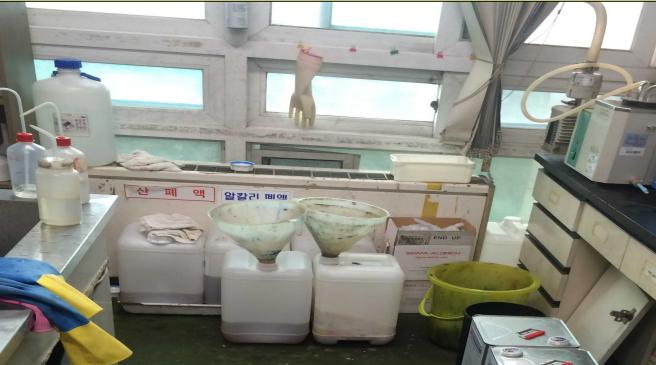
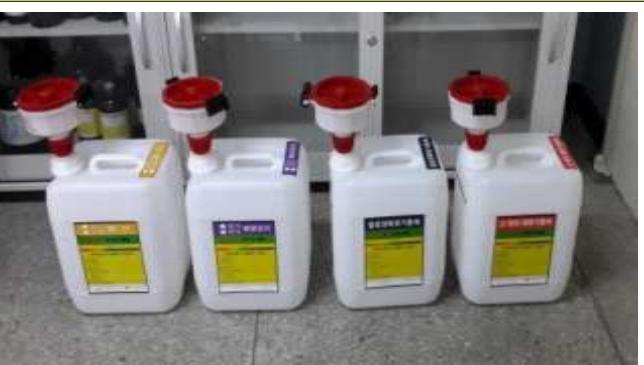
◇ 폐액통 관리 미흡

- 문제점 : 폐액을 성분 표시 없이 밀폐하지 않고 사용하고 있어 유해성분일 경우 대기 중 확산 우려 있음.
- 개선안 : 폐액은 폐수처리장(내선 0627)에서 지급하는 전용 폐액통과 폐기물 배출전표를 부착하여 산, 알칼리, 유기계, 무기계 폐액으로 철저히 분류 · 관리하여야 함.

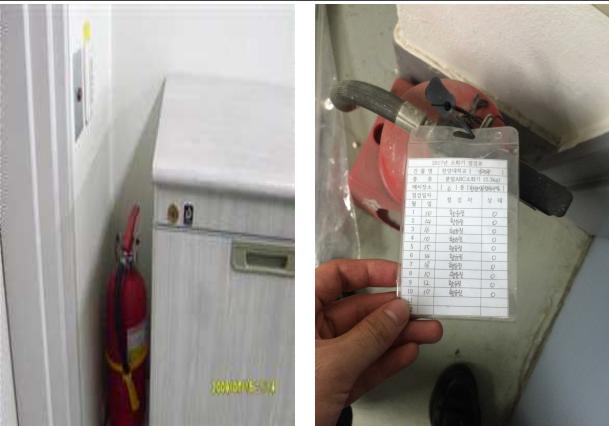
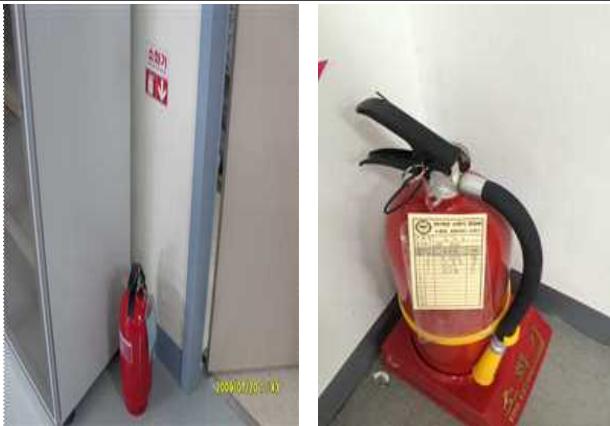
◇ 소화기 관리 미흡

The first image shows a red fire extinguisher mounted on a light-colored wall next to a door. The second image shows a red fire extinguisher mounted on a door, with a small label visible but not clearly legible.

The first image shows a red fire extinguisher standing upright on a red base with a clear label. The second image shows a red fire extinguisher standing upright on a red base with a clear label.

○ 문제점 : 소화기 위치표시가 붙어있지 않거나 정위치에 비치하지 않아 단번에 식별이 곤란하여 화재비상시 신속한 대처가 어려움.

○ 개선안 : 사람들이 식별하기 쉬운 곳에 소화기를 비치하고 위치표시를 부착하여 화재 재신속한 대응이 가능하도록 해야하며 일상점검 및 압력계 확인해야 함

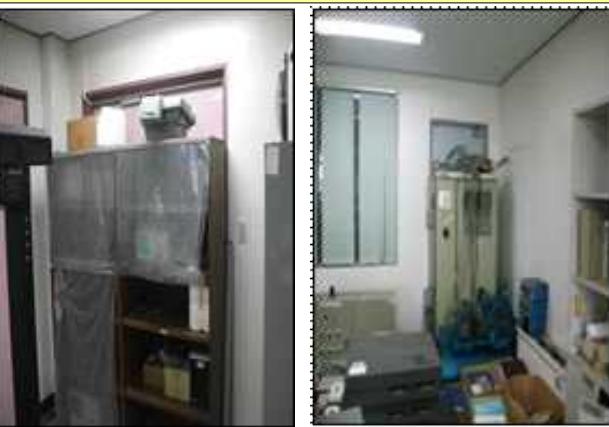
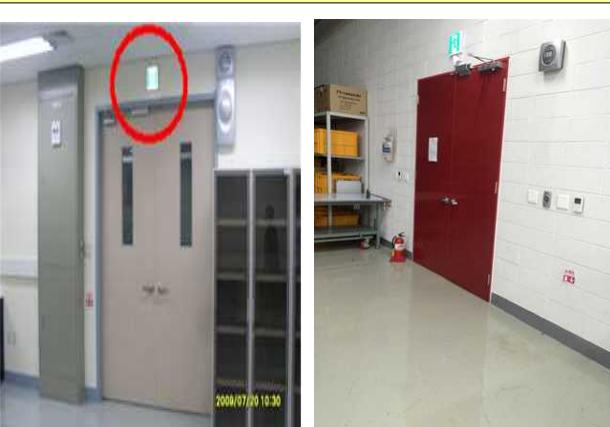
◇ 출입구 피난통로 막음 및 피난구 유도표지 미설치

The first image shows a cluttered room with various items stacked near a doorway. The second image shows a cluttered room with items stacked near a doorway, obscuring the exit path.

The first image shows a hallway with a red circle highlighting a small, illegible sign above a door. The second image shows a hallway with a red door and a clearly visible green evacuation route sign.

○ 문제점 : 출입구 및 비상통로에 장애물이 있어 피난이 용이하지 않음

○ 개선안 : 출입구 및 복도에는 정리정돈을 통해 충분한 통로를 확보하고 유도표지를 부착해야 함

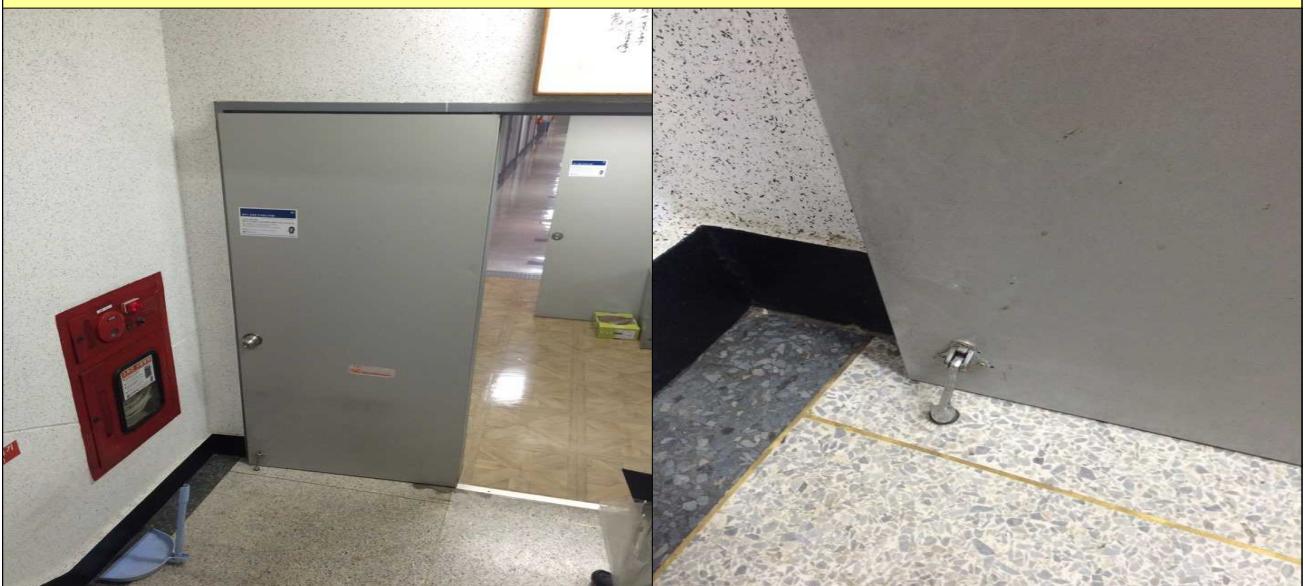
◇ 방화문 도어스토퍼(말발굽) 제거

- 문제점 : 방화문은 항상 닫힘상태로 유지하여 화염이나 연기확산을 방지해야 함
- 개선안 :방화문 도어스토퍼(말발굽)을 제거
